**Top 8      Vorstellung des Glockenprojekts der Kirchgemeinde Röbel durch Frau Heydenreich**

# Schadenskartierung vom Glockenstuhl der St. Nicolai Kirche vom 13. März 2024

## **St. Nikolaikirche Röbel/Müritz**

**- Bauhistorische Datierung -**

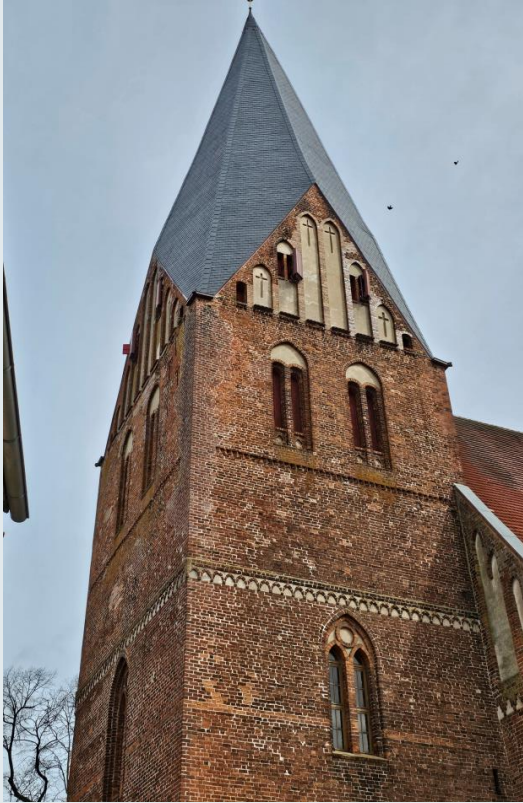
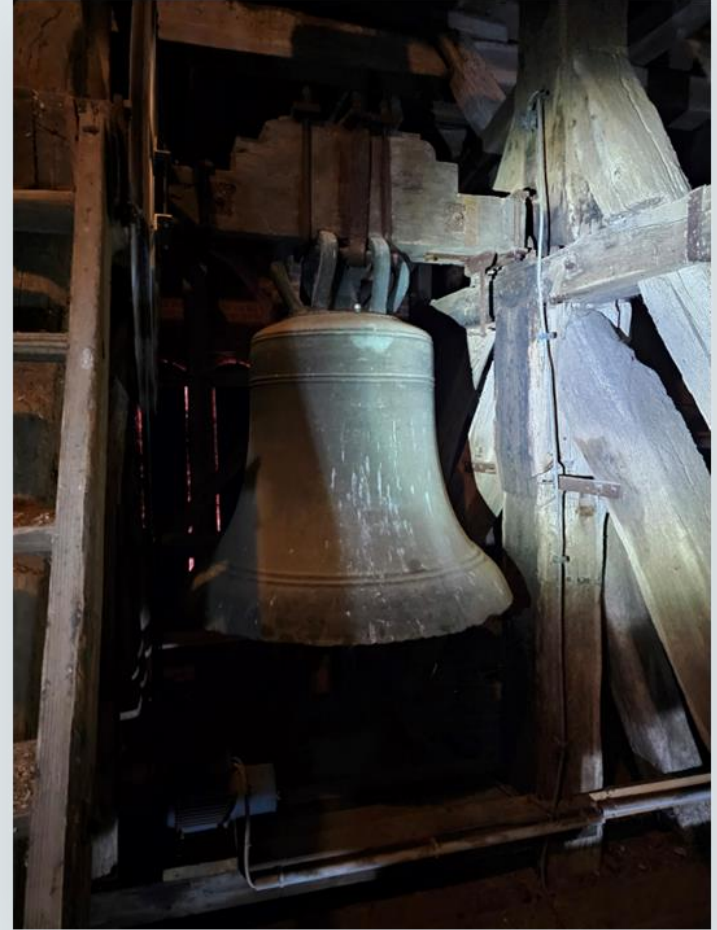
Erhaltene Glocke – Gußjahr vermutlich 1408

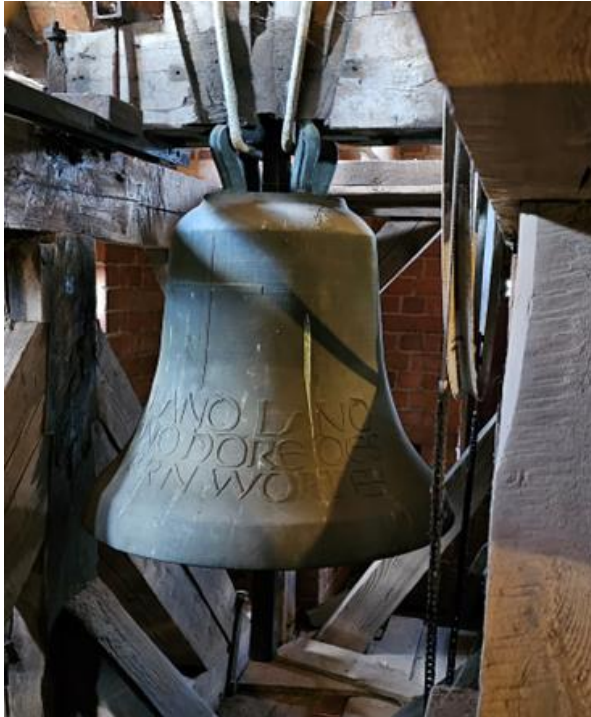
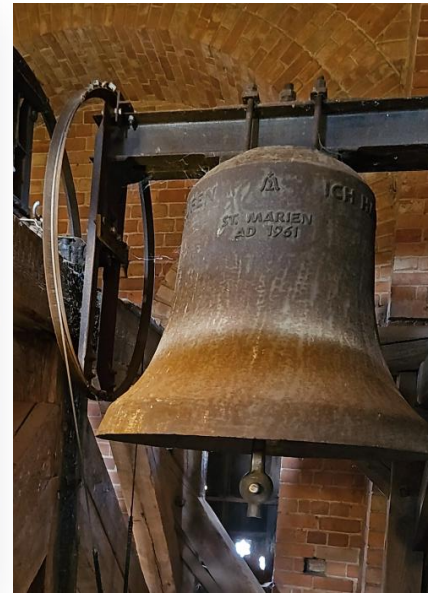
Glocke von 1952

2 Eisenhartgußglocken von 1961/1962

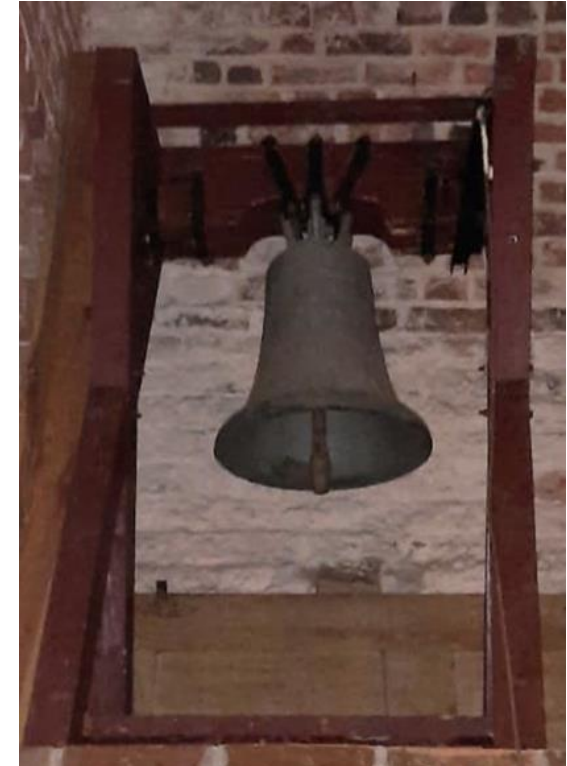
Zuckerhutglocke aus dem 13. Jahrhundert

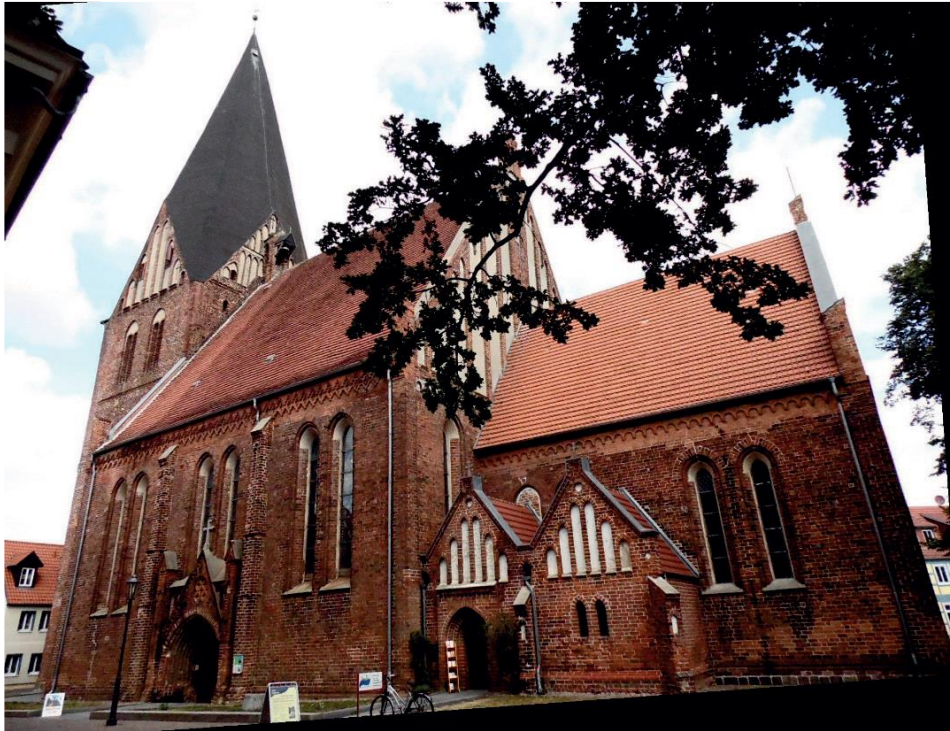
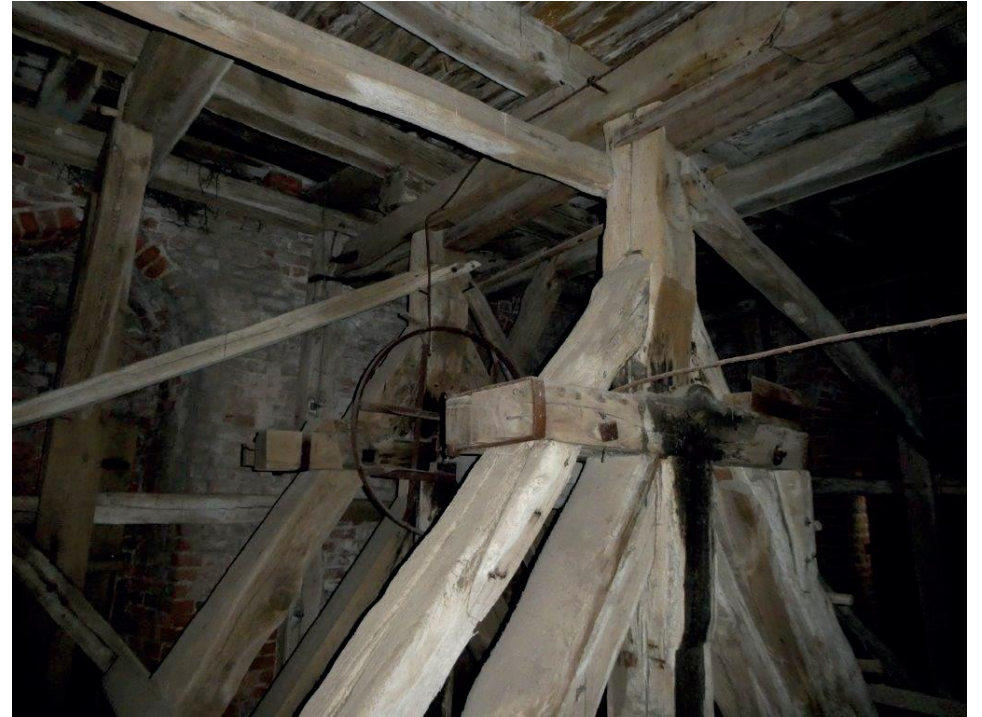
Bestandsaufnahme  
ITN GbR - 2015  
Gieseler - 2023

Instandsetzung  
Schwellen und  
Deckenbalkenköpfe  
erforderlich

KIRCHE ST. NICOLAI RÄBEL  
Schnitt B-B Ansicht Gebinde 3

Schadenskartierung

Zuvor muss jedoch der Glockenstuhl der Nicolaikirche instandgesetzt werden. Diese Maßnahmen sind eigentlich für 2024 geplant. Mit der Erarbeitung der Schadenskartierung hat sich jedoch gezeigt, dass die Schäden an den Schwellen, Deckenbalkenköpfen und Strebenfußpunkten umfangreicher sind, als zuvor erkennbar.

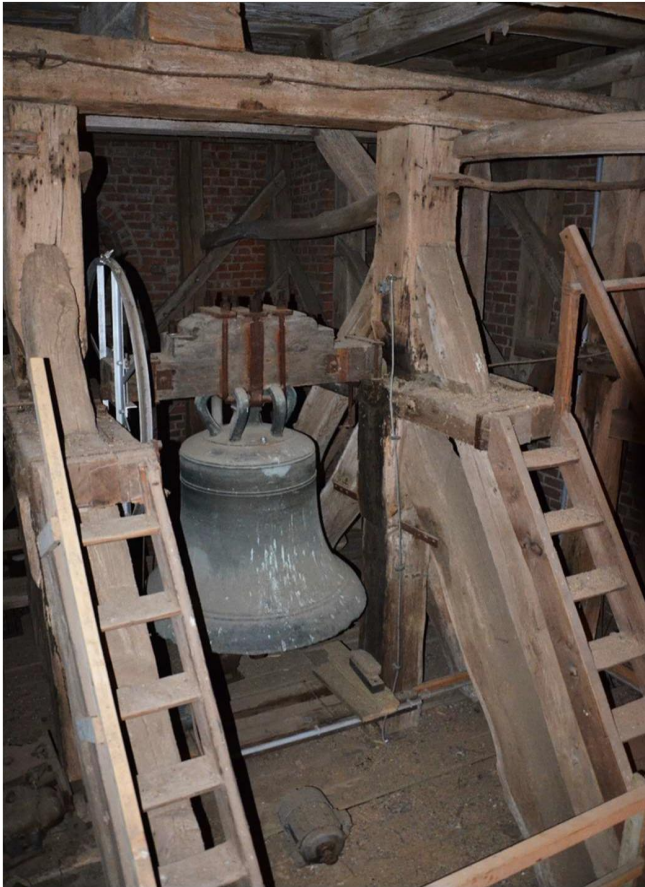
# Altersbestimmung des Glockenstuhls

- bauhistorische Untersuchung und Datierung des Glockenstuhls von St. Nikolai hier in Röbel, ergab dass **dieser 1395/1396 errichtet** wurde und damit im Gefüge respektive in der Grundkonstruktion noch aus dem späten Mittelalter stammt.
- Er ist damit der bislang **älteste erhaltene (Bockstreben-) Glockenstuhl** des Landes **Mecklenburg-Vorpommerns** und darüber hinaus einer der ältesten mittelalterlichen typisierten Glockenstühle bundesweit.

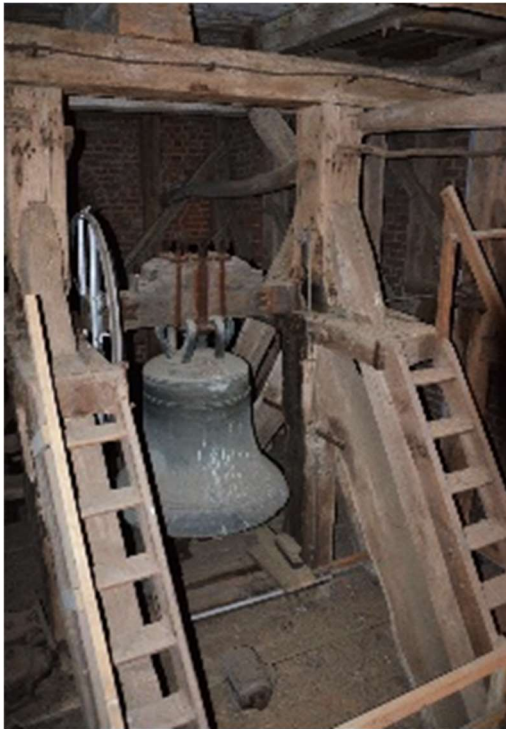
Bockstreben-Glockenstuhl datiert auf 1395/96 (d) im Kirchturm von St. Nikolai Röbel

Bei dem untersuchten Glockenstuhl im Westturm der St. Nikolaikirche von Röbel handelt es sich um einen sogenannten Bockstreben-glockenstuhl in A-Form. Er gehört damit zu den zwei bekannten mittelalterlichen Glockenstuhl-Typen [Bockstreben- und Kasten-glockenstuhl], die als eigenständige zimmermannsmäßige Tragkonstruktionen und Glockenaufhängung in Kirchtürmen eingebaut wurden.<sup>4</sup> Der bauzeitlich in Eichenholz mit vier<sup>5</sup> Bockstreben-Gebinden in drei<sup>6</sup> Jochachsen<sup>5</sup> und oberen kraftschlüssigen Rähm verzimmerte Glockenstuhl im Turm von St. Nikolai Röbel konnte durch die Dendrochronologische Untersuchung (Holzaltersbestimmung) jahrgenau datiert werden. Insgesamt wurden vier Proben

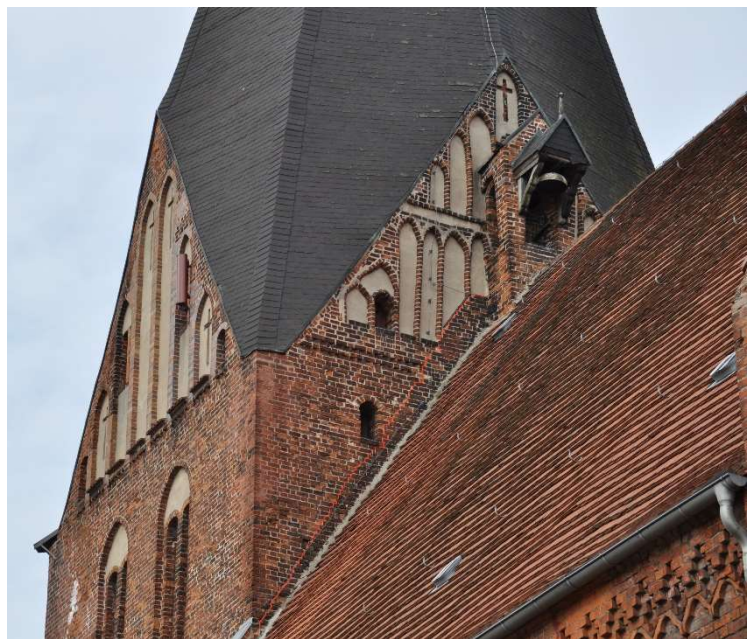
Kirchturm St. Nikolai Röbel (Ost- und Südseite) mit Baunaht (rote Linie) zum westlichen Kirchenschiffgiebel

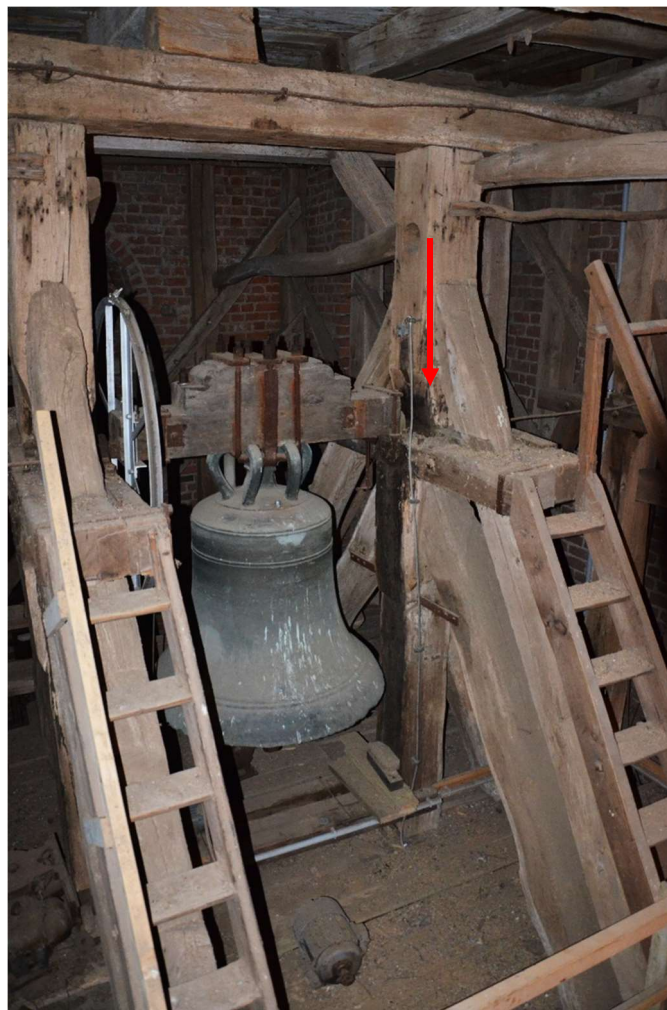
| Beschreibung Verortung | Befund |
|---|---|
| <p>Westturm, Glockenstube<br/>Bockstrebenglockenstuhl, 1. Achse von<br/>Osten<br/>Blickrichtung nach Nordosten</p> | <p>Bockstrebenglockenstuhl von 1395 (d)<br/>mit nachträglichen Reparaturen/<br/>Ergänzungen im 1. Glockenfeld mit<br/>Bronzeglocke von 1408 (i) – [umge-<br/>gossen und neu tiefer gehängt 1863?]</p> |

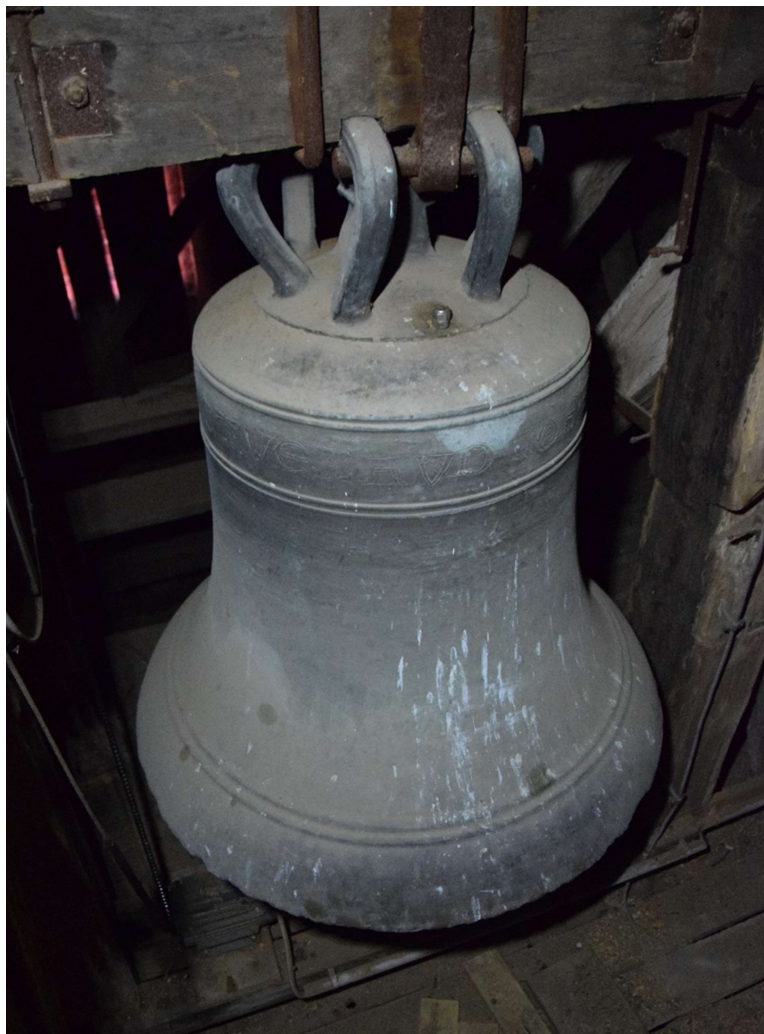
| Beschreibung Verortung | Befund |
|---|---|
| <p>Westturm, Glockenstube<br/>Bockstrebenglockenstuhl, 1. Achse von<br/>Osten<br/>Blickrichtung nach Norden</p> | <p>Spätmittelalterliche Bronzeglocke von<br/>1408 (i) - [umgegossen 1863?] mit<br/>Majuskelinschrift, Ton fis'-1</p> |

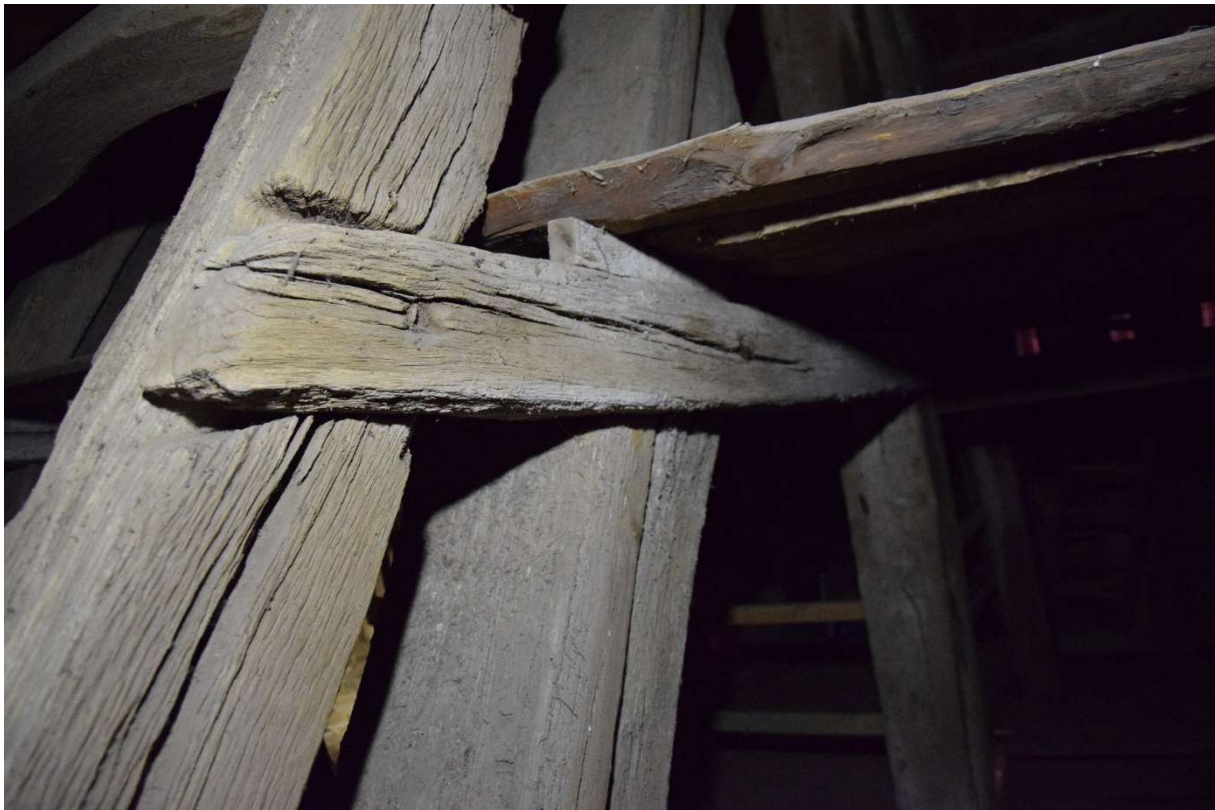
| Beschreibung Verortung | Befund |
|---|---|
| <p>Westturm, Glockenstube<br/>Bockstrebenglockenstuhl, 2. Achse von<br/>Osten<br/>Blickrichtung nach Südosten</p> | <p>Bockstrebenglockenstuhl von 1395 (d)<br/>mit bauzeitlicher Querstrebe,<br/>Knotenpunkt mit Blattverbindung und<br/>gerader Holznagelsicherung</p> |

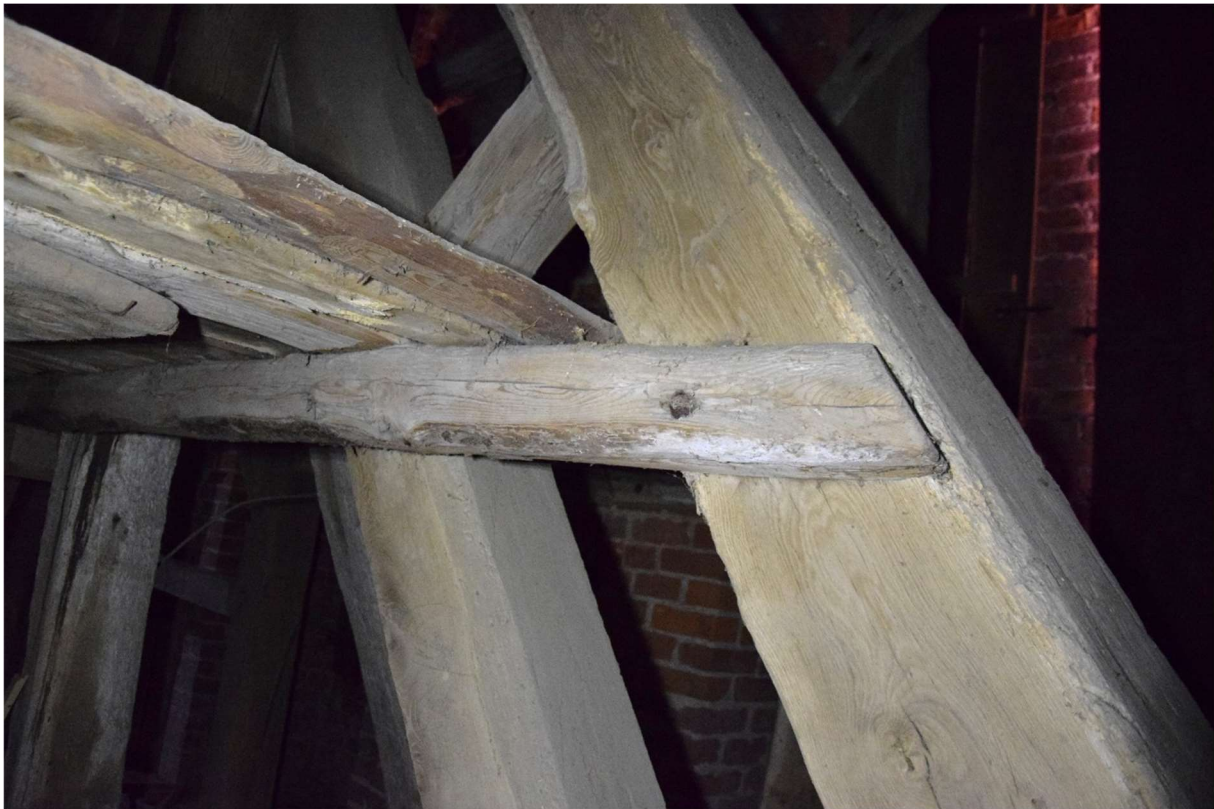
| Beschreibung Verortung | Befund |
|---|---|
| <p>Westturm, Glockenstube<br/>Bockstrebinglockenstuhl, 3. Achse von<br/>Osten<br/>Blickrichtung nach Südwesten</p> | <p>Bockstrebinglockenstuhl von 1395 (d)<br/>mit nachträglicher [spätbarocker?]<br/>Querstrebe,<br/>Knotenpunkt mit Nagelverbindung<br/>(schmiedeeiserner Kopfnagel)</p> |

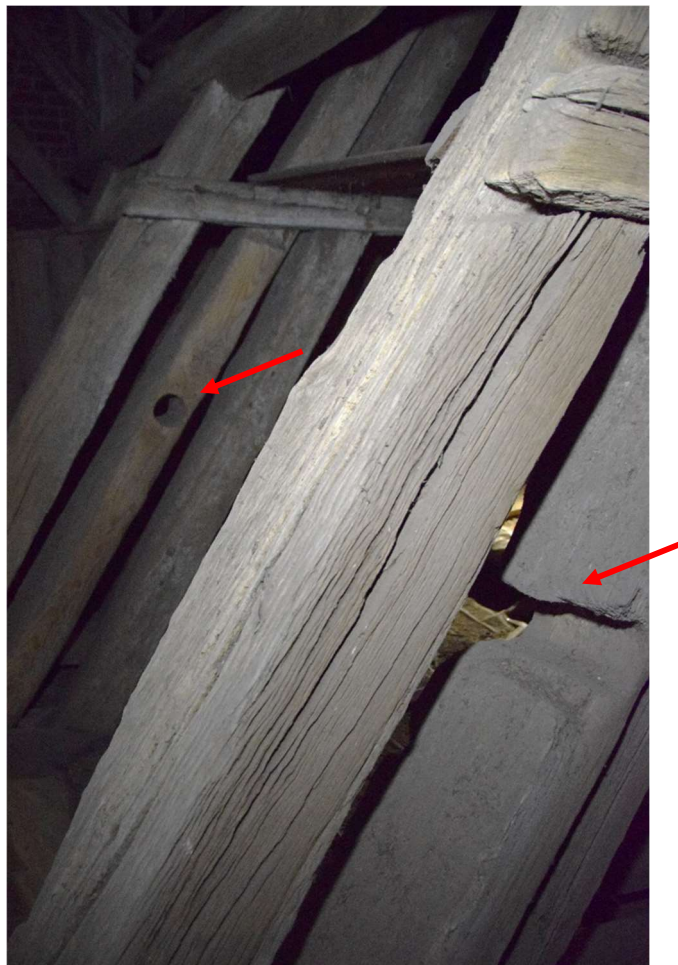
| Beschreibung Verortung | Befund |
|---|---|
| <p>Westturm, Glockenstube<br/>Bockstrebenglockenstuhl, 2. Achse von<br/>Osten<br/>Blickrichtung nach Südosten</p> | <p>Bockstrebenglockenstuhl von 1395 (d)<br/>mit bauzeitlichen Querstreben,<br/>Zwischenstreben mit Aufnahme von<br/>ehemaliger Glockenhaspel (Spindel für<br/>Glockenaufzug)</p> |

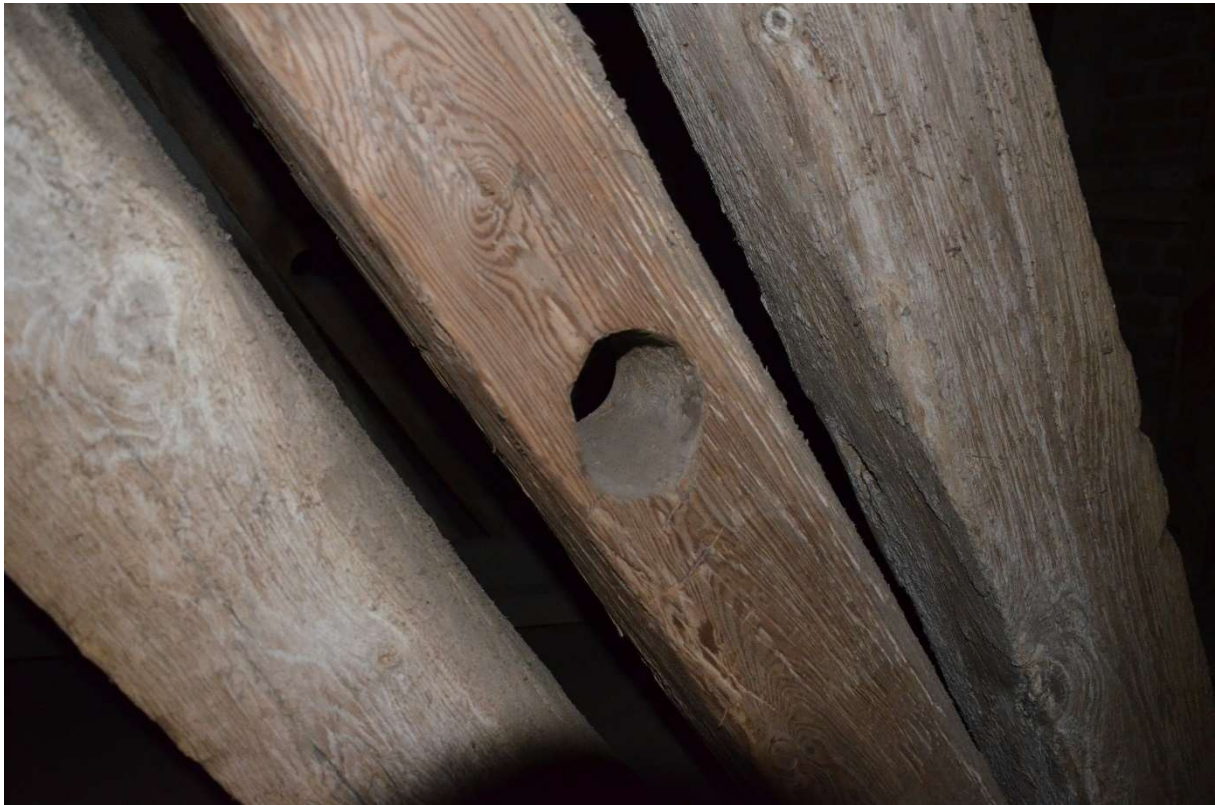
| Beschreibung Verortung | Befund |
|---|---|
| <p>Westturm, Glockenstube<br/>Bockstrebenglockenstuhl, 1. Achse von<br/>Osten<br/>Blickrichtung nach Osten</p> | <p>Bockstrebenglockenstuhl Streben von<br/>1395 (d) mit nachträglicher Zwischen-/<br/>Bockstrebe (Kiefernholz, 1846 d) und<br/>kreisrunder Aufnahme von ehemaliger<br/>Glockenhaspel</p> |

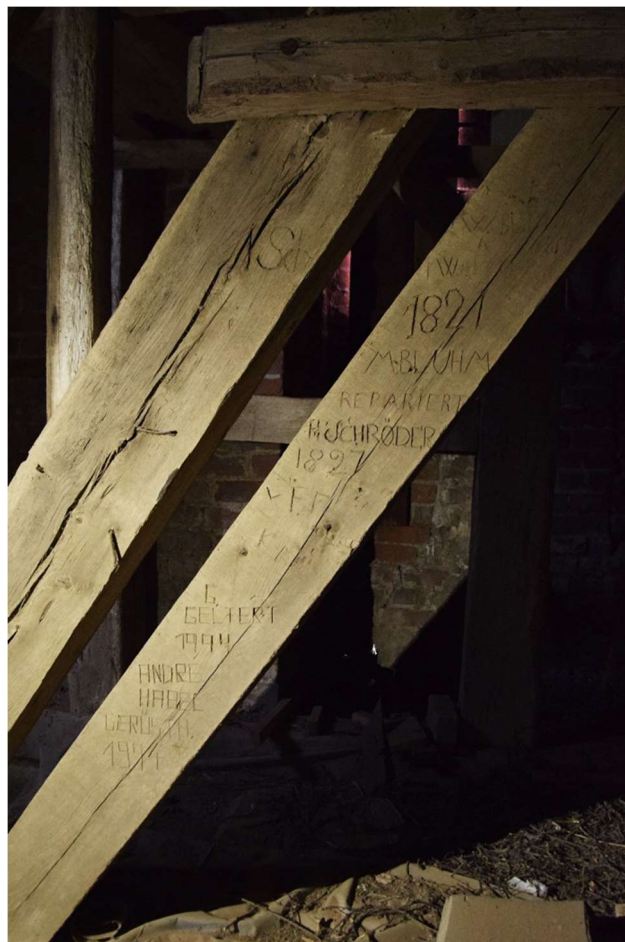
| Beschreibung / Verortung | Befund |
|---|---|
| <p>Westturm, Glockenstube<br/>Bockstrebenglockenstuhl, 3. Achse von<br/>Osten<br/>Doppelstreben (Innenseite) auf der<br/>Südseite<br/>Blickrichtung nach Westen</p> | <p>Ritzinschriften:<br/>R. A. 1868<br/>W. BLUHM 1864 WALTER<br/>1821 M. BLUHM REPARIERT<br/>H. SCHRÖDER 1827<br/>G. GELFERT 1994<br/>ANDRE HABEL GERÜSTB. 1994</p> |

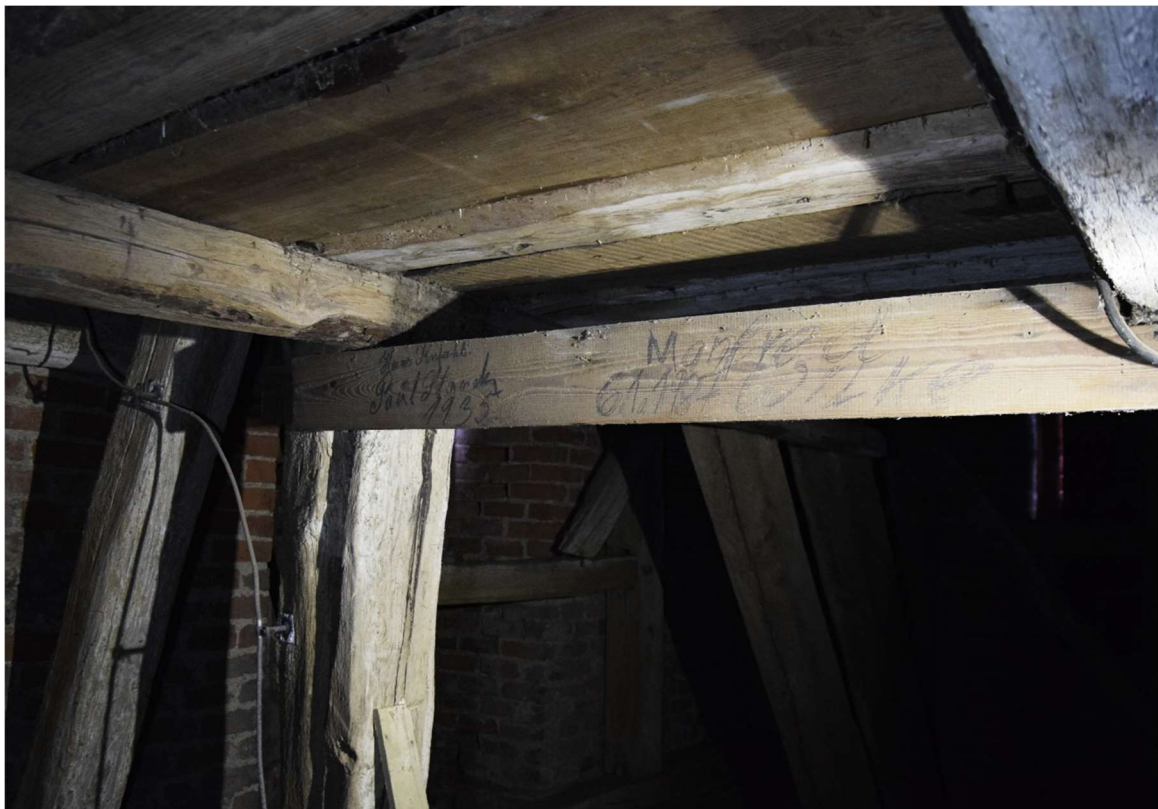
| Beschreibung Verortung | Befund |
|---|---|
| <p>Westturm, Turmebene unter dem<br/>Bockglockenstuhl<br/>Querbrett (Kiefer)<br/>Blickrichtung nach Nordwesten</p> | <p>Bleistift-Aufschriften (vermutlich im<br/>Rahmen der Verlegung von<br/>Elektroleitungen):<br/>Paul Stark 1935<br/>Manfred Wilke 6.1.1987</p> |
